PROGRAMA DE ARQUEOLOGÍA PREVENTIVA

PROSPECCIÓN ARQUEOLÓGICA CENTRAL HIDROELÉCTRICA ENCIMADAS (SONSÓN ANTIOQUIA- AGUADAS CALDAS)

INFORME FINAL

ARQUEOLÓGICAS S.A.S MEDELLÍN 2014

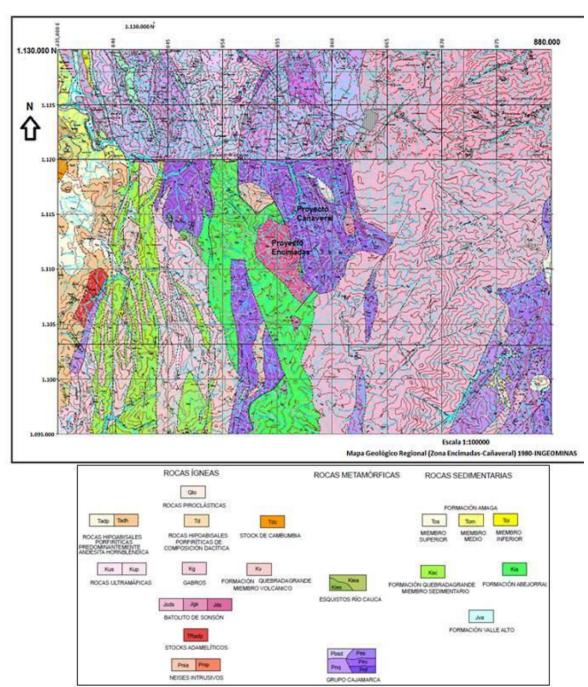
Figura 1.1. Geología regional del Proyecto ENCIMADAS Escala 1:100.000. Modificado de INGEOMINAS, 1980

Estas unidades se encuentran aflorando en la cuenca del río Arma, la cual se desarrolla sobre la Cordillera Central, en un tramo delimitado al occidente por el sistema de fallas Cauca Romeral y al oriente por el sistema de fallas Palestina-Jetudo, al sur del Batolito Antioqueño. El Basamento en esta área se encuentra compuesto por Esquistos del Complejo Cajamarca, metamorfoseados en varios eventos desde el Precámbrico hasta el Mesozoico. El metamorfismo regional es de bajo grado, causado por altas presiones y bajas temperaturas (ISAGEN, 1996).

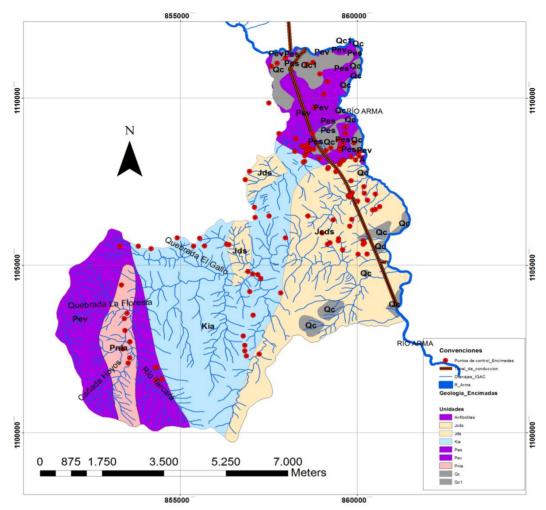
Figura 1.2. Mapa geológico Proyecto ENCIMADAS.

La información correspondiente a la geología local de la zona de estudio (área de influencia) fue corroborada entre el 1 y el 14 de Julio de 2013; para ello se utilizó como base cartográfica la geología realizada por SEDIC, en el año de 2012 y la registrada por ISAGEN en el estudio de prefactibilidad del año 1996 (Véase la Figura 1.2).

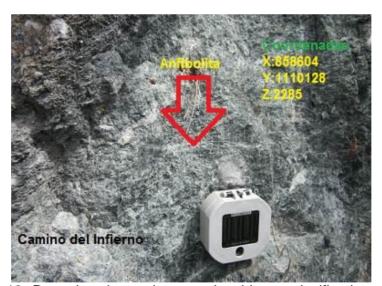
Fotografía 1.12. Roca de color verde moteada a blanca, clasificada como anfibolita

Sobre el camino conocido como el "Infierno" se encuentra una roca de color verde moteada a blanca. Composicionalmente formada por plagioclasa, actinolita y posiblemente clorita, lo que clasifica como una anfibolita, perteneciente a una variación litológica del Complejo Cajamarca (Véase Fotografía 1.12). Por su poca extensión geográfica y relación con el Complejo Cajamarca no puede ser clasificada como una unidad de roca diferente.

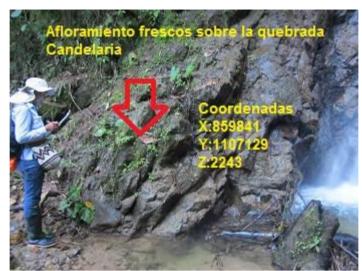
Fotografía 1.18. Rocas frescas sobre el cauce de las quebradas, en especial en el cauce de la Candelaria

Afloramientos frescos pertenecientes a esta unidad son pocos (Véase la Fotografía 1.18), puesto que la mayoría se encuentran bastante alterados o meteorizados formando en ocasiones perfiles de suelo con espesor considerables, mayores a 7 metros.

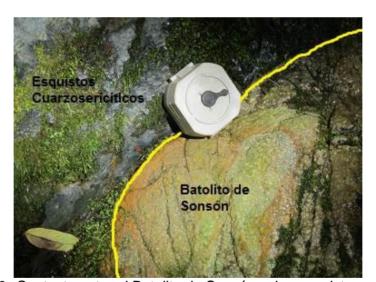
Fotografía 1.19. Contacto entre el Batolito de Sonsón y los esquistos cuarzosericíticos del Complejo Cajamarca

Esta unidad se encuentra en contacto intrusivo con los esquistos cuarzosericíticos del Complejo Cajamarca (Véase la Fotografía 1.19), el contraste litológico es muy evidente a lo largo de la quebrada Candelaria.

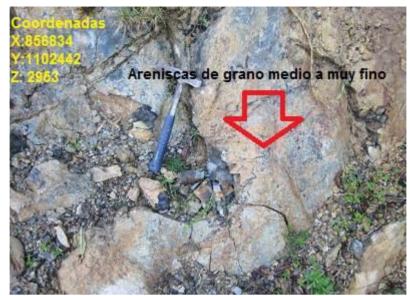
Fotografía 1.31. Areniscas de grano medio a muy fino, sobre la vía hacía San Félix

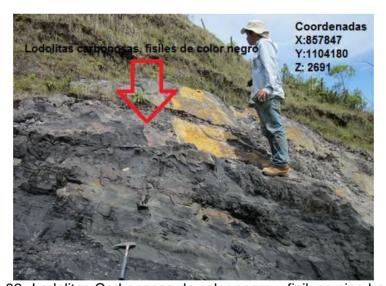
Fotografía 1.32. Lodolitas Carbonosas de color negro y fisil, camino hacia San Félix

Intercaladas con las areniscas de grano fino se encuentran las lodolitas carbonosas de color negro, las cuales tiñen la mano al contacto con la roca (Véase la Fotografía 1.32). Estas muestran evidencias de existencia de fósiles, puesto que se observan huellas de conchas de bivalvos.

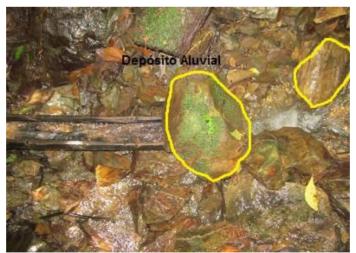
Fotografía 1.39. Depósito Cuaternario Aluvial asociado al río Arma

Esta unidad cuaternaria ocupa aproximadamente el 3% de la zona de estudio, se encuentra ubicada muy cerca al río Arma, en la vereda Arenillal de Caldas. Formada por los depósitos dejados por el río Arma. Composicionalmente se tienen bloques hasta cantos de esquistos verdes y esquistos cuarzosericíticos con mala selección y con baja esfericidad envueltos en una matriz limo-arenosa (Véase la Fotografía 1.39).

Por otra parte se tratan de depósitos clasto soportados (matriz: 40% y cantos: 60%), que muestran una topografía relativamente suave a media, con pendientes bajas a moderadas. El depósito fue cartografiado con la ayuda de las fotografías aéreas, puesto que es una zona de difícil acceso.

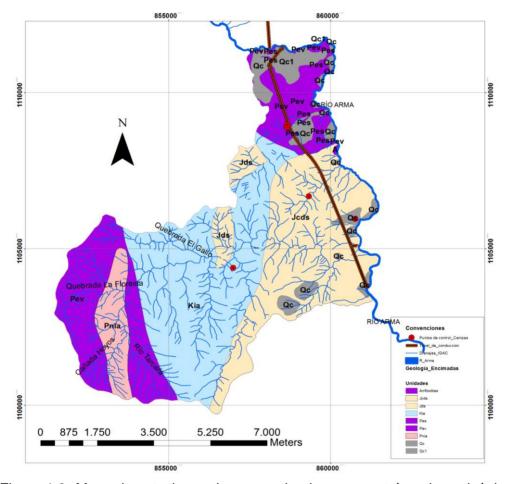
Figura 1.3 Mapa de estaciones de campo donde se encontró ceniza volcánica

Durante la campaña de campo fueron tomados y reportados alrededor de cinco estaciones de campo o puntos de control correspondiente a material volcánico; estos se encontraban en su mayoría en las partes altas de la zona de estudio (Figura 1.3).

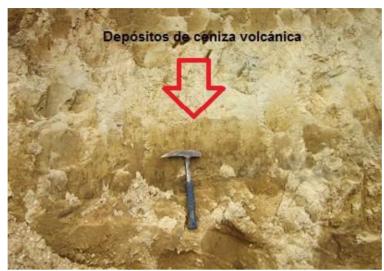
Fotografía 1.42. Depósito de ceniza volcánica en la vereda Puente Piedras

grano arena muy fina, con cristales de cuarzo (30%), biotita (40%) y plagioclasa (30%). Son cenizas húmedas, con alta porosidad (Véase la Fotografía 1.42).

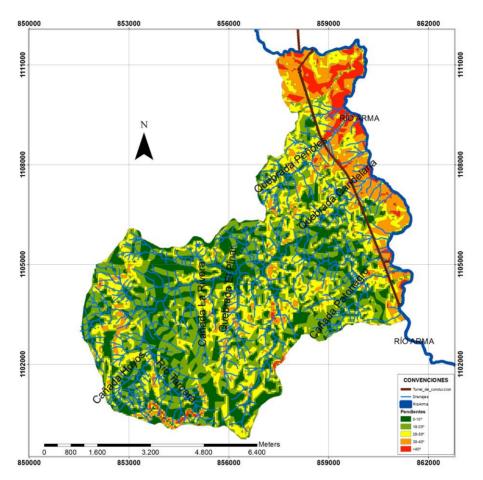
Figura 1.4 Mapa de pendientes de la zona de estudio de Encimadas y la Cuenca del río Tarcará.

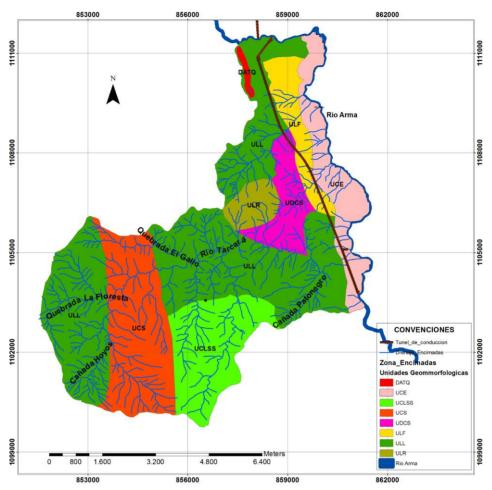
Figura 1.5 Unidades geomorfológicas definidas para la zona de encimadas y la cuenca del río Tarcará

- Unidad de lomos largos (ULL)
- Unidad de laderas cortas y suavizadas (UDCS)
- Unidad de laderas muy redondeadas (ULR)
- Unidad de cuchillas largas y sinuosas (UCLSS)
- Unidad de colinas muy suaves (UCS)

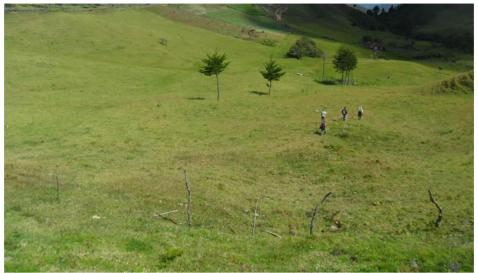
Fotografía 4.1. Panorámica UIA1.

Corresponde a un sector amplio con varias unidades geomorfológicas siendo las laderas escarpadas las más recurrentes, pero igualmente se notan pequeños bajos inundables y descansos de ladera. Se encuentra ubicada entre las coordenadas planas Magna — Sirgas X: 858365, Y: 1107174; X: 858311, Y: 1106942, con una altura promedio de 2650 msnm. Esta unidad de intervención corresponde al depósito 1 dentro de los diseños proyectados de las obras. El sitio presenta pasto arbolado y en sectores de este depósito se ubican grandes cultivos de papa, mora y otros productos. El estado de conservación es medio — alto ya que no ha sufrido una alteración considerable, únicamente algunas viviendas cerca y las áreas de cultivo. No se identificó material cultural en la realización de los muestreos (Véase la Fotografía 4.1 y la Fotografía 4.2).

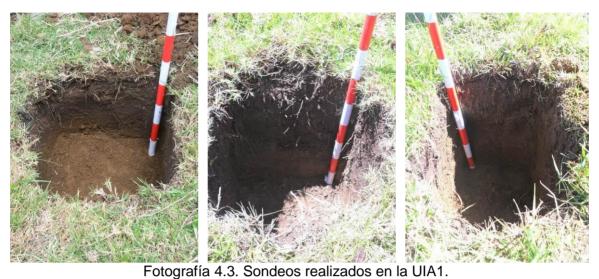
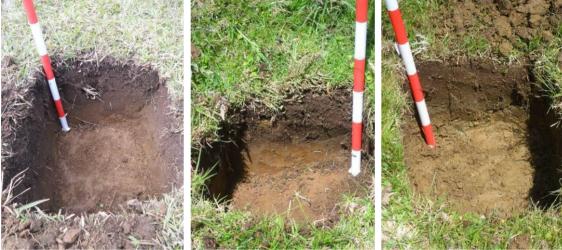
Fotografía 4.4. Sondeos realizados en la UIA1.

En esta unidad de intervención arqueológica fueron realizados 25 pozos de sondeo tratando de abarcar toda la unidad, en ninguno de los muestreos realizados se encontró material cultural prehispánico estratificado ni tampoco en superficie. Los suelos presentan poca rocosidad. La estratigrafía presenta horizontes bien definidos esencialmente orgánicos A con abundante actividad biológica, con grosor considerable por los procesos antrópicos de cultivos y en algunos casos con perturbación por presencia de basura contemporánea, igualmente los suelos transicionales AB con espesores variables y finalmente horizontes inorgánicos B de colores amarillos y actividad biológica poca a nula (véase la Fotografía 4.3, la Fotografía 4.4, la Fotografía 4.5 y la Tabla 4.3).

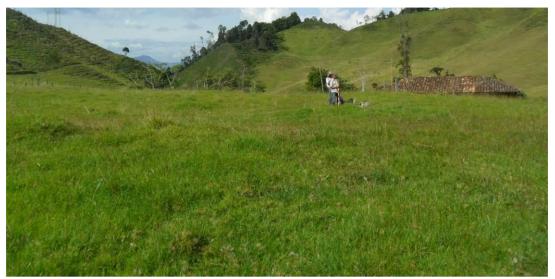
Fotografía 4.6. Panorámica UIA1 – Yacimiento 1.

Corresponde dentro de los diseños de la hidroeléctrica Encimadas, al depósito 1. El yacimiento está localizado en el municipio de Aguadas, vereda Los Naranjos, con coordenadas planas Magna – Sirgas X: 858359, Y: 1107085 y una altura promedio de 2649 msnm. El yacimiento arqueológico corresponde a un descanso de ladera de aproximadamente 50x20 mts de área, el cual es utilizado actualmente como potrero para la ganadería. Presenta una vegetación de pasto abierto, su estado de conservación es medio con algunos procesos erosivos naturales como la ganadería y lluvias torrenciales y antrópica como construcciones actuales y depresiones aparentemente producto de la guaquería (véase la Fotografía 4.6).

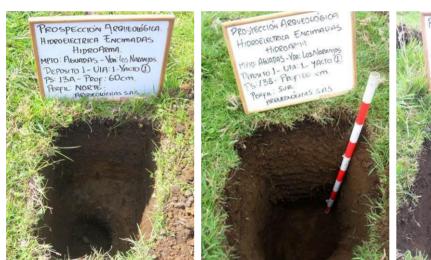
Fotografía 4.7. Sondeos realizados en la UIA1 - Yacimiento 1.

El yacimiento arqueológico fue identificado por la presencia de material cultural estratificado en tres de los pozos de sondeo realizados dentro del muestreo arqueológico para la caracterización del mismo. El material cultural lo compone únicamente fragmentos cerámicos. Para caracterizar el yacimiento, fueron realizados cuatro pozos de sondeo, en donde solo un muestreo no arrojó material cultural lo que permitió delimitar el yacimiento arqueológico (véase la Fotografía 4.7 y la Tabla 4.4).

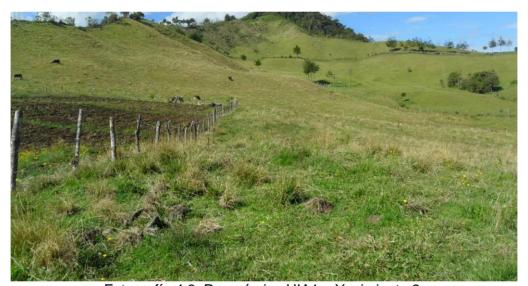
Fotografía 4.8. Panorámica UIA1 - Yacimiento 2.

Corresponde dentro de los diseños de la hidroeléctrica Encimadas, al depósito 1. El yacimiento está localizado en el municipio de Aguadas, vereda Los Naranjos, con coordenadas planas Magna – Sirgas X: 858565, Y: 1107074 y una altura promedio de 2646 msnm. El yacimiento arqueológico corresponde a un descanso de ladera, el cual es utilizado actualmente como potrero para la ganadería. Presenta una vegetación de pasto abierto, su estado de conservación es medio con algunos procesos erosivos naturales como la ganadería y lluvias torrenciales, además de presentar alteraciones actuales por corresponder a zonas de cultivo de papa (véase la Fotografía 4.8).

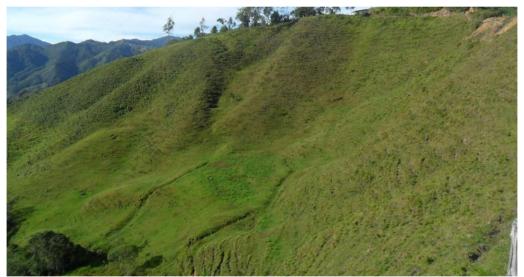
Fotografía 4.10. Panorámica UIA2.

El lugar corresponde a un pequeño fragmento de la cima de un lomo que fue cortado por la construcción de la vía veredal. Ubicado en las coordenadas planas Magna – Sirgas X: 857654, Y: 1106522 a una altura promedio de 2742 msnm. Esta unidad de intervención arqueológica se localiza en el trazado proyectado del corredor de la vía de acceso. El sitio presenta una vegetación de pasto arbolado y es utilizado actualmente como potrero para ganadería. El estado de conservación es medio con presencia de erosión por pisada de ganado y escorrentía, además de la construcción de la vía (véase la Fotografía 4.10).

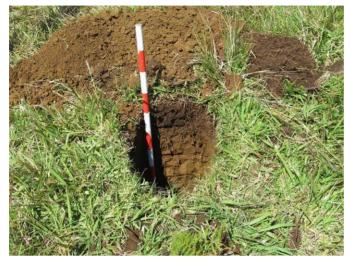
Fotografía 4.11. Sondeo realizado en la UIA2.

En esta unidad de intervención arqueológica fueron realizados tres pozos de sondeo tratando de abarcar toda la unidad, en ninguno de los muestreos realizados se encontró material cultural prehispánico estratificado ni tampoco en superficie. Los suelos presentan poca rocosidad. La estratigrafía presenta horizontes bien formados sin embargo el suelo orgánico es poco y se encuentra muy cerca de la superficie los suelos inorgánicos (véase la Fotografía 4.11y la Tabla 4.8).

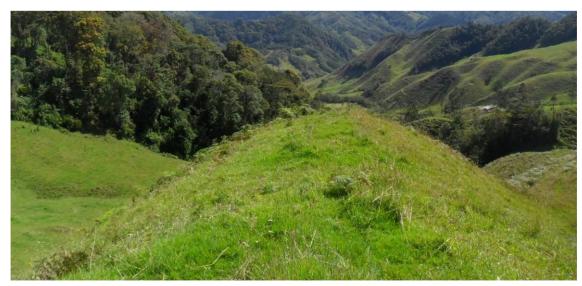
Fotografía 4.12. Panorámica UIA3.

El lugar corresponde a un pequeño lomo aterrazado. Ubicado en las coordenadas planas Magna – Sirgas X: 857695, Y: 1106533 a una altura promedio de 2743 msnm. Esta unidad de intervención arqueológica se localiza en el trazado proyectado del corredor de la vía de acceso. El sitio actualmente es utilizado como potrero para la ganadería. Presenta una vegetación de pasto arbolado. El estado de conservación es medio, presenta erosión natural y antrópica leve (véase la Fotografía 4.12).

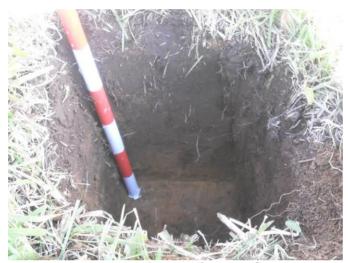
Fotografía 4.13. Sondeo realizado en la UIA3.

En esta unidad de intervención arqueológica fueron realizados tres pozos de sondeo tratando de abarcar toda la unidad, en ninguno de los muestreos realizados se encontró material cultural prehispánico estratificado ni tampoco en superficie. Los suelos presentan poca rocosidad. La estratigrafía presenta horizontes bien formados con una secuencia estratigráfica normal con suelo orgánicos A, suelos transicional AB y suelos inorgánicos B (véase la Fotografía 4.13 y la Tabla 4.9).

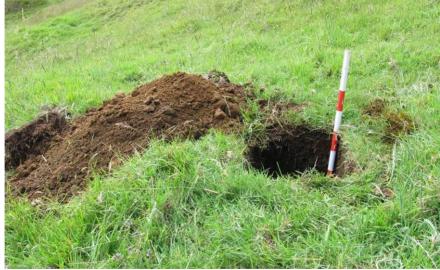
Fotografía 4.15. Panorámica UIA5.

El lugar corresponde a una pequeña cima de colina. Ubicado en las coordenadas planas Magna – Sirgas X: 857748, Y: 1106545 a una altura promedio de 2752 msnm. Esta unidad de intervención arqueológica se localiza en el trazado proyectado del corredor de la vía de acceso. El sitio actualmente es utilizado como potrero para la ganadería. Presenta una vegetación de pasto arbolado. El estado de conservación es medio, presenta erosión natural y antrópica leve (véase la Fotografía 4.15).

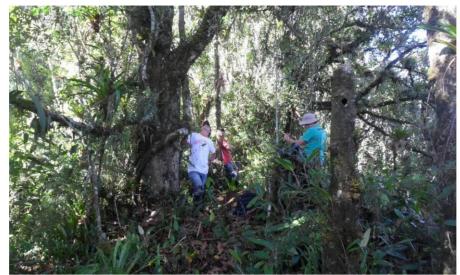
Fotografía 4.17. Panorámica UIA6.

El lugar corresponde a un lomo aterrazado. Ubicado en las coordenadas planas Magna – Sirgas X: 857835, Y: 1106442 a una altura promedio de 2770 msnm. Esta unidad de intervención arqueológica se localiza en el trazado proyectado del corredor de la vía de acceso. Presenta una vegetación de rastrojo medio – alto. No presenta utilización antrópica por el momento. El estado de conservación es bueno por presentar tanta cobertura vegetal (véase la Fotografía 4.17).

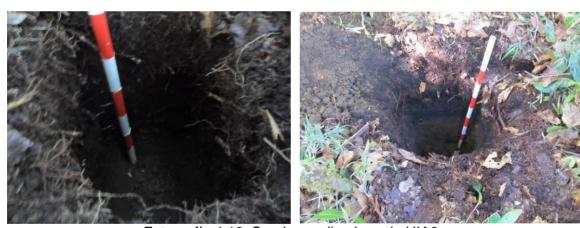
Fotografía 4.18. Sondeo realizado en la UIA6.

En esta unidad de intervención arqueológica fueron realizados cinco pozos de sondeo tratando de abarcar toda la unidad, en ninguno de los muestreos realizados se encontró material cultural prehispánico estratificado ni tampoco en superficie. El muestreo evidenció tres horizontes estratigráficos con componentes arcillosos y alto grado de humedad (véase la Fotografía 4.18 y la Tabla 4.12).

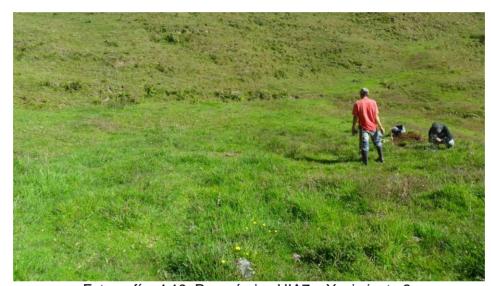
Fotografía 4.19. Panorámica UIA7 – Yacimiento 3.

Corresponde dentro de los diseños de la hidroeléctrica Encimadas, a un tramo de la vía de acceso. El yacimiento está localizado en el municipio de Aguadas, vereda Los Naranjos, con coordenadas planas Magna – Sirgas X: 858473, Y: 1106817 y una altura promedio de 2629 msnm. Geomorfológicamente corresponde a un descanso de ladera de aproximadamente 29x20 mts de área, el cual es utilizado actualmente como potrero para la ganadería. Presenta dos niveles de aterrazamiento en donde la parte más baja corresponde a un banqueo actual, y la parte superior fue el depósito de la tierra extraída. Su estado de conservación es medio – alto ya que los procesos erosivos en esta unidad no fueron tan agresivos (véase la Fotografía 4.19).

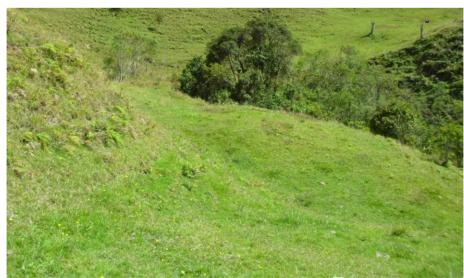
Fotografía 4.23. Panorámica UIA9.

El lugar corresponde a un descanso de ladera de pendiente suave y progresiva. Ubicado en las coordenadas planas Magna – Sirgas X: 858516, Y: 1106803 a una altura promedio de 2620 msnm. Esta unidad de intervención arqueológica se localiza en el trazado proyectado del corredor de la vía de acceso. Presenta una vegetación de pasto arbolado utilizado actualmente como potrero para pastoreo de ganado. Su estado de conservación es medio por procesos erosivos naturales y antrópicos (Véase la Fotografía 4.23).

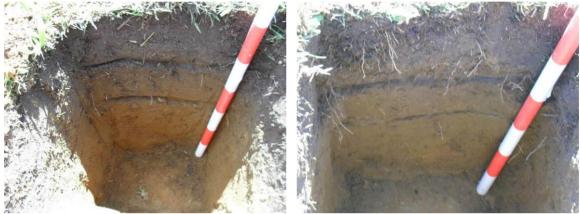
Fotografía 4.24. Sondeo realizado en la UIA9.

En esta unidad de intervención arqueológica fueron realizados tres pozos de sondeo tratando de abarcar toda la unidad, en ninguno de los muestreos realizados se encontró material cultural prehispánico estratificado ni tampoco en superficie. Los suelos presentan rocosidad nula. La estratigrafía presenta una secuencia estratigráfica normal con suelo orgánicos A, suelos transicional AB y suelos inorgánicos B (véase la Fotografía 4.24 y la Tabla 4.16).

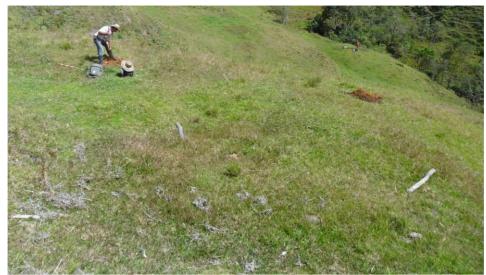
Fotografía 4.25. Panorámica UIA10.

El lugar corresponde a un descanso de ladera de pendiente suave y progresiva. Ubicado en las coordenadas planas Magna – Sirgas X: 858481, Y: 1106736 a una altura promedio de 2638 msnm. Esta unidad de intervención arqueológica se localiza en el trazado proyectado del corredor de la vía de acceso. Presenta una vegetación de pasto arbolado utilizado actualmente como potrero para pastoreo de ganado. Su estado de conservación es medio por procesos erosivos naturales y antrópicos. Aparentemente en su superficie se observan depresiones producto de la guaquería (véase la Fotografía 4.25).

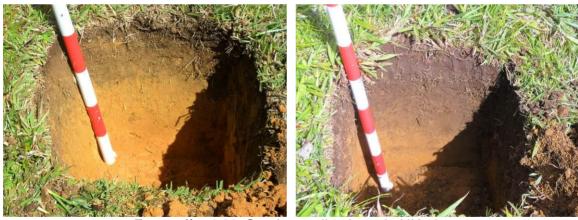
Fotografía 4.26. Sondeo realizado en la UIA10.

En esta unidad de intervención arqueológica fueron realizados cinco pozos de sondeo tratando de abarcar toda la unidad, en ninguno de los muestreos realizados se encontró material cultural prehispánico estratificado ni tampoco en superficie. El muestreo evidenció tres horizontes estratigráficos con componentes arcillosos en general. Para un sector más decapitado producto de las alteraciones antrópicas solo fue posible identificar dos horizontes de suelo (véase la Fotografía 4.26 y la Tabla 4.17).

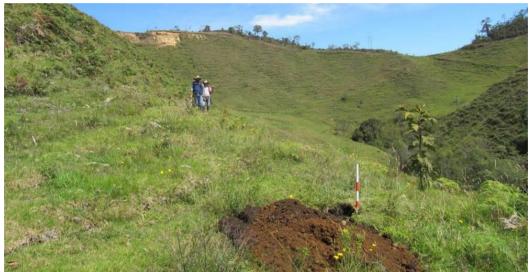
Fotografía 4.27. Panorámica UIA11.

El lugar corresponde a un descanso de ladera pequeño con pendiente suave. Se encuentra ubicado en las coordenadas planas Magna – Sirgas X: 858535 Y: 1106652 a una altura promedio de 2706 msnm. El sitio se encuentra cubierto por pastos y rocas de tamaño medio, actualmente es usado como potrero. Su estado de conservación es bajo por el pastoreo y erosión natural por lluvias y vientos. Esta unidad de intervención arqueológica se localiza en el trazado proyectado del corredor de la vía de acceso (véase la Fotografía 4.27).

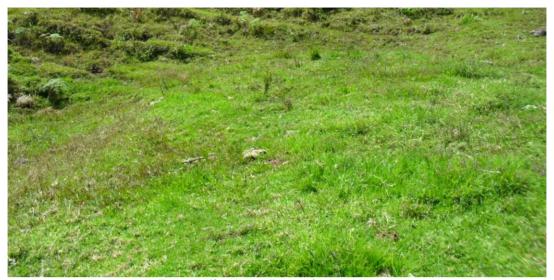
Fotografía 4.30. Panorámica UIA13.

El lugar corresponde a un descanso de ladera pequeño, ubicada en las coordenadas planas Magna – Sirgas X: 858496, Y: 1106418 a una altura promedio de 2607 msnm. Esta unidad de intervención arqueológica corresponde al corredor de la vía de acceso de las obras proyectadas para la construcción de la hidroeléctrica. En toda la unidad como tal presenta una vegetación de pasto arbolado y es utilizado actualmente como potrero para ganadería. Presenta un estado de conservación medio, donde se evidencia el constante pisoteo del terreno, además de las lluvias y vientos (véase la Fotografía 4.30).

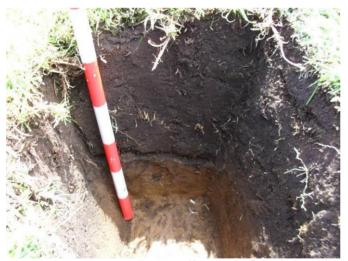
Fotografía 4.31. Sondeo realizado en la UIA13.

En esta unidad de intervención arqueológica fueron realizados tres pozos de sondeo tratando de abarcar toda la unidad, en ninguno de los muestreos realizados se encontró material cultural prehispánico estratificado ni tampoco en superficie. El muestreo evidenció dos horizontes en la secuencia estratigráfica. Un horizonte A orgánico con abundante actividad biológica y un horizonte B inorgánico (véase la Fotografía 4.31 y la Tabla 4.20).

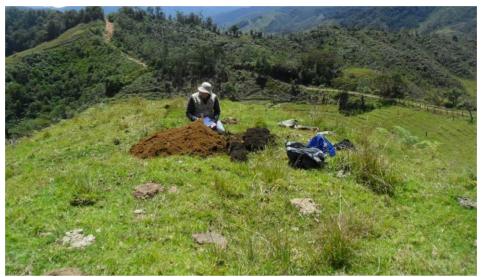
Fotografía 4.32. Panorámica UIA14.

El lugar corresponde a una cuchilla alargada estrecha. Se encuentra ubicada en las coordenadas planas Magna – Sirgas X: 858583 Y: 1106247 a una altura promedio de 2604 msnm. El sitio se encuentra cubierto por pastos, actualmente es usado como potrero. Su estado de conservación es medio por el pastoreo y erosión natural por lluvias y vientos. Esta unidad de intervención arqueológica se localiza en el trazado proyectado del corredor de la vía de acceso (véase la Fotografía 4.32).

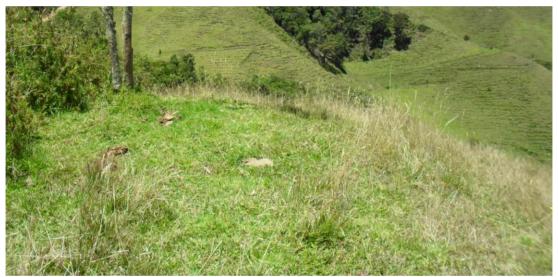
Fotografía 4.34. Panorámica UIA15.

El lugar corresponde a una cima de colina, ubicada en las coordenadas planas Magna – Sirgas X: 858814, Y: 1106092 a una altura promedio de 2595 msnm. El sitio se encuentra cubierto por pastos, actualmente es usado como potrero. Su estado de conservación es medio por el pastoreo y erosión natural por lluvias y vientos. Esta unidad de intervención arqueológica se localiza en el trazado proyectado del corredor de la vía de acceso (véase la Fotografía 4.34).

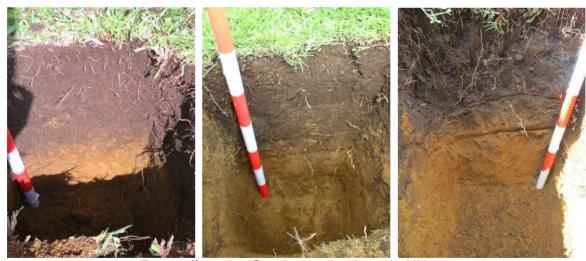
Fotografía 4.39. Sondeo realizado en la UIA17

En esta unidad de intervención arqueológica fueron realizados seis pozos de sondeo tratando de abarcar toda la unidad, sin embargo en ninguno de los muestreos realizados se encontró material cultural prehispánico estratificado ni tampoco en superficie. El muestreo evidenció tres horizontes estratigráficos en secuencia normal con composición arcillosas en general (véase la Fotografía 4.39 y la Tabla 4.24).

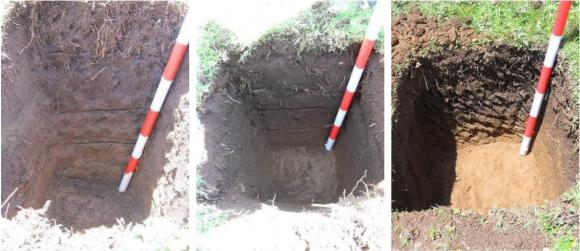
Fotografía 4.47. Sondeos realizados en la UIA21

En esta unidad de intervención arqueológica fueron realizados tres pozos de sondeo tratando de abarcar toda la unidad, sin embargo en ninguno de los muestreos realizados se encontró material cultural prehispánico estratificado ni tampoco en superficie. El muestreo evidenció cuatro horizontes estratigráficos en secuencia normal con composición arcillosas en general (véase la Fotografía 4.47 y la Tabla 4.28).

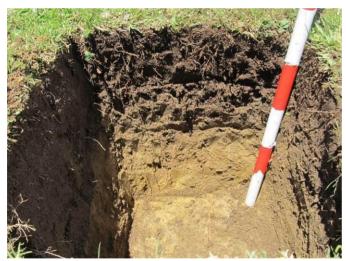
Fotografía 4.49. Sondeos realizados en la UIA22.

En esta unidad de intervención arqueológica fueron realizados cinco pozos de sondeo tratando de abarcar toda la unidad, sin embargo en ninguno de los muestreos realizados se encontró material cultural prehispánico estratificado ni tampoco en superficie. El muestreo evidenció tres horizontes estratigráficos donde resalta la buena formación de los suelos orgánicos para un sector y la decapitación casi total de este horizonte para otro sector, aparentemente por procesos erosivos antrópicos (véase la Fotografía 4.49 y la Tabla 4.29).

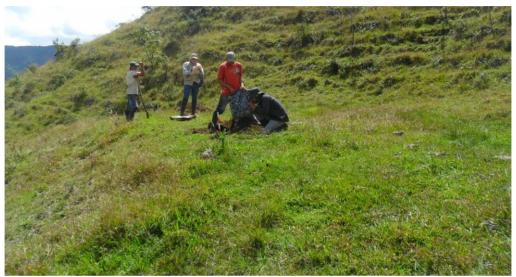
Fotografía 4.68. Panorámica UIA32.

El lugar corresponde a un pequeño descanso de ladera. Se encuentra localizado en las coordenadas planas Magna – Sirgas X: 859953 Y: 1105227 a una altura promedio de 2456 msnm. La unidad actualmente es utilizada como potrero para la ganadería por lo que su vegetación es de pastos. Su estado de conservación es medio por procesos erosivos antrópicos y naturales. Esta unidad de intervención arqueológica se localiza en el depósito 2 del proyecto hidroeléctrico (véase la Fotografía 4.68).

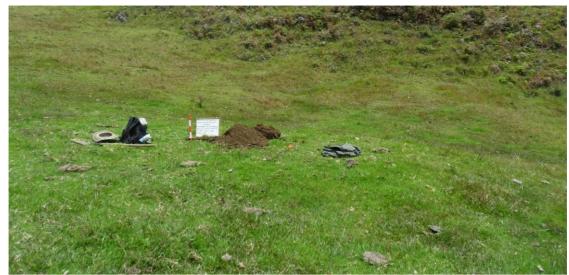
Fotografía 4.70. Panorámica UIA33 - Yacimiento 6.

Corresponde dentro de los diseños de la hidroeléctrica Encimadas, al depósito 2. El yacimiento está localizado en el municipio de Aguadas, vereda Los Naranjos, con coordenadas planas Magna — Sirgas X: 859935, Y: 1105244 y una altura promedio de 2459 msnm. Geomorfológicamente corresponde a un descanso de ladera con pendiente suave entre dos vertientes de aproximadamente 6x4 mts de área, el cual es utilizado actualmente como potrero para la ganadería. El estado de conservación del yacimiento arqueológico es medio por procesos erosivos naturales como las lluvias y antrópicos como la ganadería. Al sitio constantemente recoge mucha escorrentía de agua lluvia por estar en este abanico aluvial. La densidad de material es poca (véase la Fotografía 4.70).

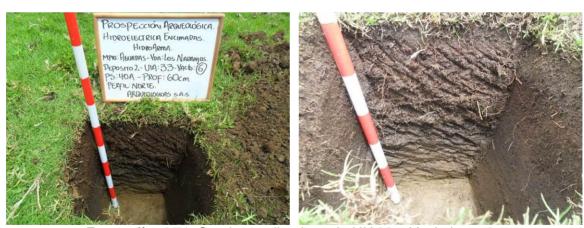
Fotografía 4.71. Sondeo realizado en la UIA33 – Yacimiento 6.

El yacimiento arqueológico fue identificado por la presencia de material cultural estratificado en uno de los pozos de sondeo realizados dentro del muestreo arqueológico para la caracterización del mismo. El material cultural lo compone únicamente fragmentos cerámicos en muy baja densidad y no diagnósticos. Para caracterizar el yacimiento, fueron realizados tres pozos de sondeo, en donde solo dos muestreos no arrojaron material cultural lo que no permitió caracterizar a cabalidad el yacimiento arqueológico (véase la Fotografía 4.71 y la Tabla 4.42).

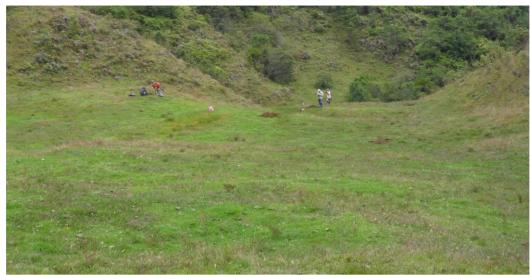
Fotografía 4.72. Panorámica UIA34 – Yacimiento 7.

Corresponde dentro de los diseños de la hidroeléctrica Encimadas, al depósito 2. El yacimiento está localizado en el municipio de Aguadas, vereda Los Naranjos, con coordenadas planas Magna – Sirgas X: 860002, Y: 1105272 y una altura promedio de 2440 msnm. Geomorfológicamente corresponde a un descanso de ladera con pendiente suave donde se forma una pequeña depresión entre dos lomos de cordillera de aproximadamente 37x22 mts de área. El sitio presenta un área medianamente plana que presenta ondulaciones y dos niveles de asiento. También se observa un sector de constante humedad producto de la retención de aguas por la escorrentía. Es utilizado actualmente como potrero para la ganadería presentando pasto como vegetación predominante. El estado de conservación del yacimiento arqueológico es medio por procesos erosivos naturales como las lluvias y antrópicos como la ganadería (véase la Fotografía 4.72).

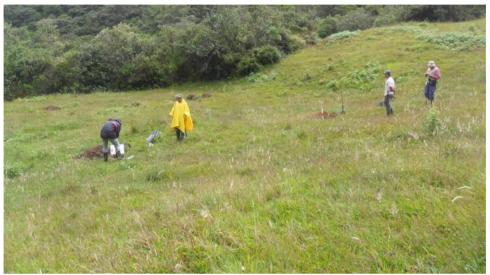
Fotografía 4.74. Panorámica UIA35 - Yacimiento 8.

adecuado por grupos humanos prehispánicos para establecer sus unidades de vivienda, de aproximadamente 34x23 mts de área. Presenta pequeñas ondulaciones, y es utilizado actualmente como potrero para la ganadería. El estado de conservación del yacimiento arqueológico es medio por procesos erosivos naturales como las lluvias y antrópicos como la ganadería (véase la Fotografía 4.74).

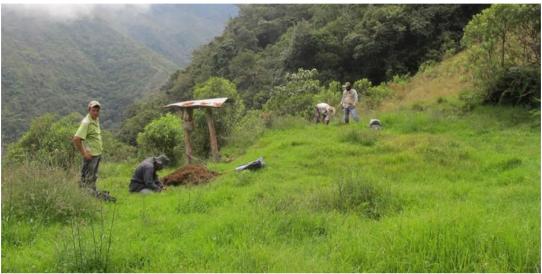
Fotografía 4.77. Panorámica UIA36 - Yacimiento 9.

encharcamiento permanente producto de las depresiones a raíz de construcciones recientes, sumado a los procesos antrópicos como las alteraciones actuales y la ganadería. Actualmente es utilizado como zona de potrero para el pastoreo de ganado (véase la Fotografía 4.77).

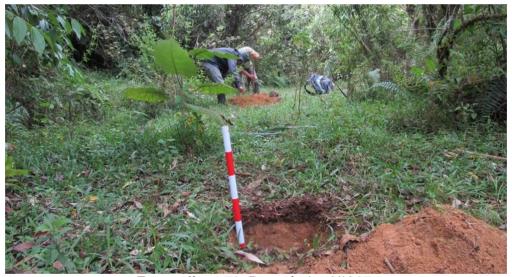
Fotografía 4.79. Panorámica UIA37.

El lugar corresponde a un pequeño descanso de ladera. Se encuentra localizado en las coordenadas planas Magna – Sirgas X: 860514 Y: 1105604 a una altura promedio de 2281 msnm. La unidad actualmente es utilizada como potrero para la ganadería por lo que su vegetación es de pastos y rastrojo medio – bajo. Su estado de conservación es medio por procesos erosivos antrópicos y naturales. Esta unidad de intervención arqueológica se localiza en corredor de la vía del proyecto hidroeléctrico (véase la Fotografía 4.79).

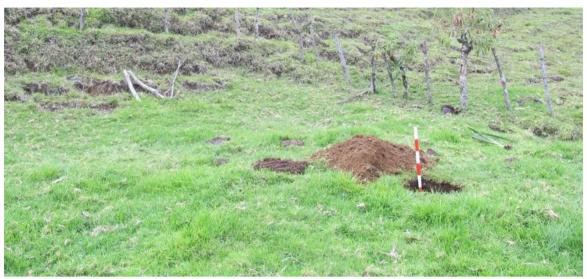
Fotografía 4.81. Panorámica UIA38.

El lugar corresponde a un pequeño descanso de ladera muy alterado ya que fue utilizado como un basurero recientemente. Se encuentra localizado en las coordenadas planas Magna – Sirgas X: 860334 Y: 1105890 a una altura promedio de 2329 msnm. La unidad actualmente es utilizada como potrero para la ganadería por lo que su vegetación es pasto. Su estado de conservación es bajo por procesos erosivos antrópicos y naturales y por ser utilizado como basurero. Esta unidad de intervención arqueológica se localiza en corredor de la vía del proyecto hidroeléctrico (véase la Fotografía 4.81).

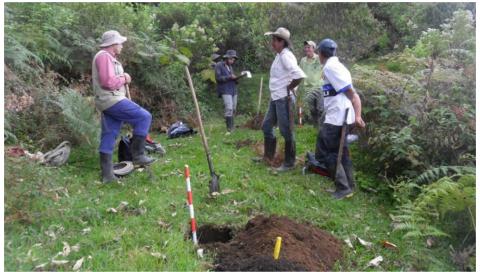
Fotografía 4.83. Panorámica UIA39.

El lugar corresponde a un pequeño descanso de ladera. Se encuentra localizado en las coordenadas planas Magna – Sirgas X: 860344 Y: 1105584 a una altura promedio de 2367 msnm. La unidad actualmente es utilizada como potrero para la ganadería. Esta unidad de intervención arqueológica se localiza en corredor de la vía del proyecto hidroeléctrico. Aunque geomorfológicamente es apta para la adecuación de viviendas no se localizaron elementos culturales en los pozos de sondeo realizados (véase la Fotografía 4.83).

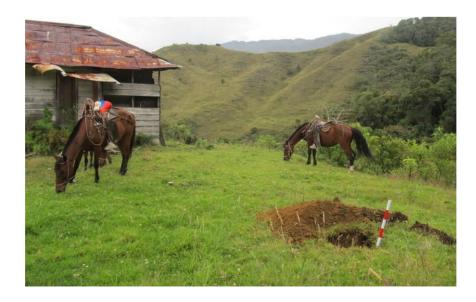
El lugar corresponde a una pequeña cima de colina. Se encuentra localizado en las coordenadas planas Magna – Sirgas X: 860288 Y: 1105341 a una altura promedio de 2408 msnm. En el sitio se observa una gran alteración del terreno por la construcción de una vivienda actual abandonada, y por el uso del suelo para el cultivo de tubérculos. Esta unidad de intervención arqueológica se localiza en corredor de la vía del proyecto hidroeléctrico. Aunque geomorfológicamente es apta para la adecuación de viviendas no se localizaron elementos culturales en los pozos de sondeo realizados (véase la Fotografía 4.85).

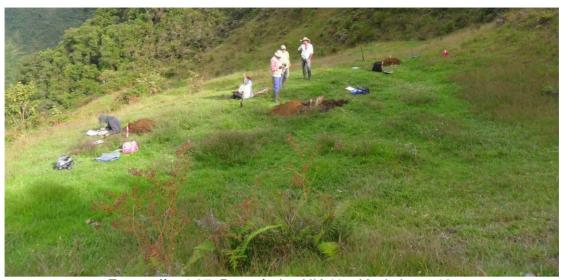
Fotografía 4.87. Panorámica UIA41 – Yacimiento 10.

Corresponde dentro de los diseños de la hidroeléctrica Encimadas, a un sector de la vía de acceso. El yacimiento está localizado en el municipio de Aguadas, vereda Los Naranjos, con coordenadas planas Magna – Sirgas X: 860391, Y: 1105352 y una altura promedio de 2390 msnm. Geomorfológicamente corresponde a un descanso de ladera con una leve planicie que presenta una pendiente progresiva de aproximadamente 12x8 mts de área. Es utilizado actualmente como potrero para la ganadería. Su estado de conservación es medio, solo presenta evidencias de procesos erosivos por las pisadas del ganado y escorrentía de agua (véase la Fotografía 4.87).

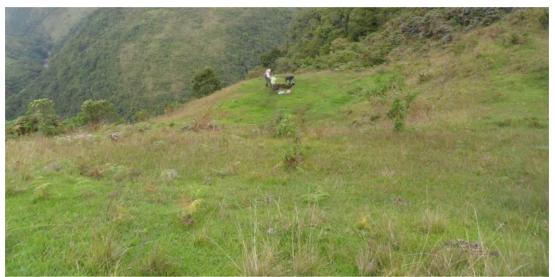
Fotografía 4.89. Panorámica UIA42.

El lugar corresponde a un pequeño descanso de ladera que hace parte de una unidad geomorfológica macro con la UIA41 – Yacimiento 10. Se encuentra localizado en las coordenadas planas Magna – Sirgas X: 860435 Y: 1105353 a una altura promedio de 2363 msnm. La unidad actualmente es utilizada como potrero para la ganadería. Esta unidad de intervención arqueológica se localiza en corredor de la vía del proyecto hidroeléctrico. Aunque geomorfológicamente es apta para la adecuación de viviendas no se localizaron elementos culturales en los pozos de sondeo realizados (véase la Fotografía 4.89).

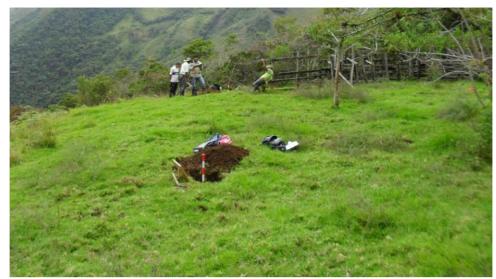
Fotografía 4.91. Panorámica UIA43 – Yacimiento 11.

Corresponde dentro de los diseños de la hidroeléctrica Encimadas, a un sector de la vía de acceso. El yacimiento está localizado en el municipio de Aguadas, vereda Los Naranjos, con coordenadas planas Magna – Sirgas X: 860935, Y: 1106293 y una altura promedio de 2300 msnm. Geomorfológicamente corresponde a un descanso de ladera con una leve planicie que presenta una pendiente progresiva, de aproximadamente 25x8 mts de área que es utilizado actualmente como potrero para la ganadería. Su estado de conservación es medio, presenta alteración por construcciones actuales como un corral para el ganado, igualmente presenta evidencias de procesos erosivos por las pisadas del ganado y escorrentía de agua. Esta unidad hace parte de un sistema de descansos de ladera que no serán intervenidas por la vía (véase la Fotografía 4.91).

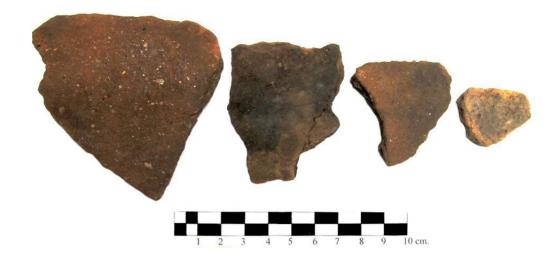
Fotografía 4.93. Tamaños de fragmentos cerámicos.

En total se recuperaron 202 fragmentos cerámicos, de los cuales 46 corresponden a micro-fragmentos definidos así por tratarse de elementos iguales o menores a 3 cm, 12 a fragmentos de bordes, 141 a fragmentos de cuerpo y 1 a fragmento de asa (véase la Fotografía 4.93 y Tabla 4.60). Los yacimientos que presentaron un mayor número de evidencias fueron Y8, Y4 y Y1 respectivamente, mientras los de menor presencia fueron Y5, Y3, Y9 y Y10.

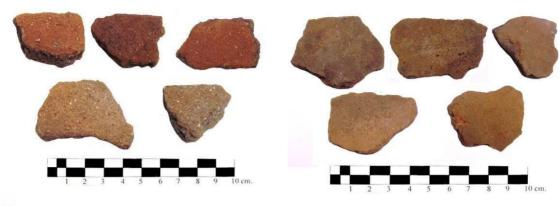
Fotografía 4.104. Cerámica erosionada.

La superficie de la cerámica sufre diferentes alteraciones causadas por procesos posteriores a su elaboración y uso. Una de las principales es la erosión de la pasta, efecto relacionado con el tipo de arcillas y desgrasantes usados en la fabricación de los recipientes, igualmente agentes corrosivos del suelo aceleran el proceso de desgaste.
